### **Standheizung Instandsetzen**

Wie es sich für einen ordentlichen JC gehört, hat eben dieser auch eine Diesel betriebene Standheizung von Eberspächer, Typ D3LP. Diese hat auch ganz wacker etwa zwei Monate lang – mit wenigen Pausen – fast täglich ihren Dienst klaglos verrichtet. Was jedoch immer schon störend war, war das sehr laute Klacken der Treibstoffpumpe; wirklich sehr unangenehm für die Nachtruhe. Wie dem auch sei, irgendwann meinte die D3LP Zicken machen zu müssen: Startschwierigkeiten, Fehlermeldung F32 im Bordcomputer, was auf ein Glühkerzenproblem hindeutet, und das Ganze ging so lange, bis sie sich nach einem Tankstopp, zu dem ich die Heizung abschalten musste, komplett aus der Menge der funktionierenden technischen Geräte abgemeldet hat. Kein Mucks mehr, kein Nichts, nur das F32 in der Anzeige, das aber rein gar nicht zur Beheizung des Innenraumes beigetragen hat – bis jetzt. Sinnvollerweise war es auch gerade Februar, was ja zu hochnotpeinlichen Temperatursituationen führen kann, die temporär nur durch einen elektrischen 230V-Heizlüfter gelöst werden konnten. Letzterer setzt aber das Vorhandensein eines 230V-Anschlusses voraus, den man ja auch nicht gerade in der

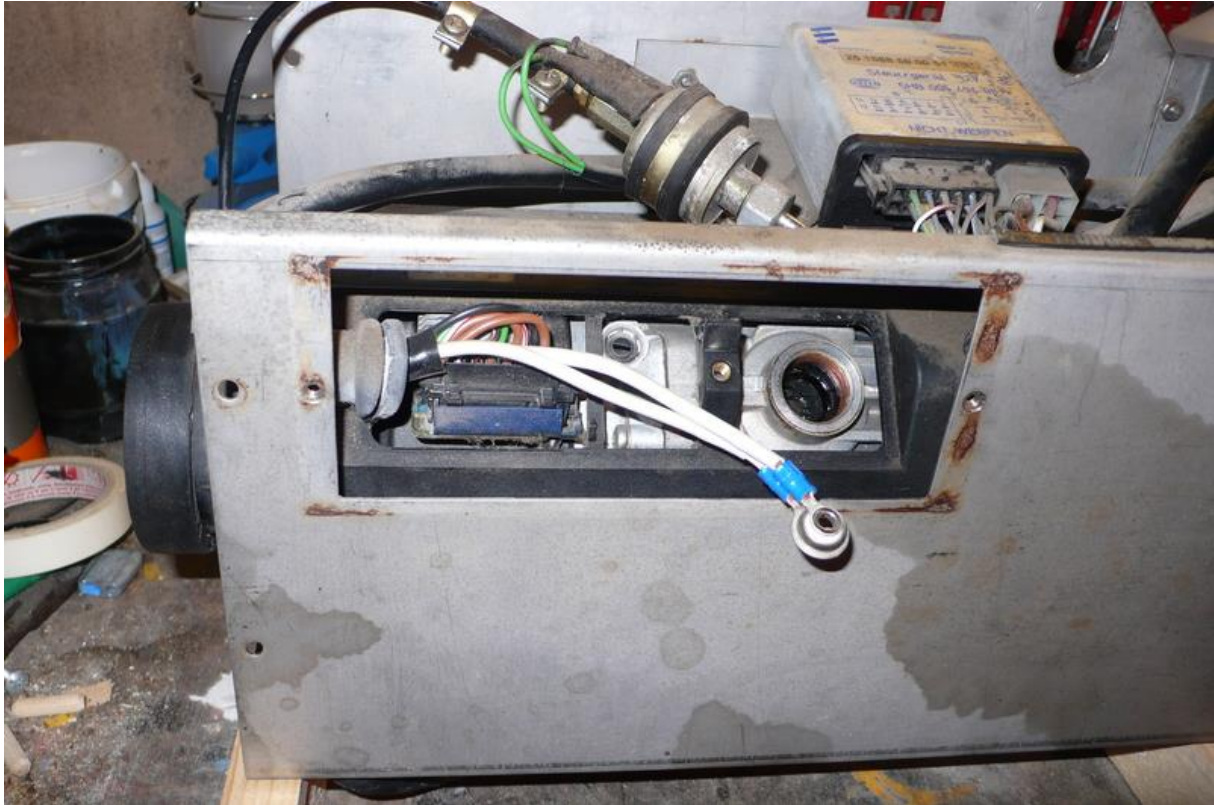
Ausgebauter Kasten der Heizung. Die Glühkerze (Loch) ist bereits heraus geschraubt.

Im Bild ist nun das Abdeckblech, welches den Zugang zur Glühkerze ermöglicht, bereits abgeschraubt und die Glühkerze selbst ist auch bereits entfernt. Das zweiadrige weiße Kabel stellt die Stromversorgung für die Glühkerze dar. Zu erraten ist im Einschraubloch für die Glühkerze der schwarze Schmodder, der vermutlich auch zum Totalausfall der Heizung geführt hat. Dazu später noch mehr.

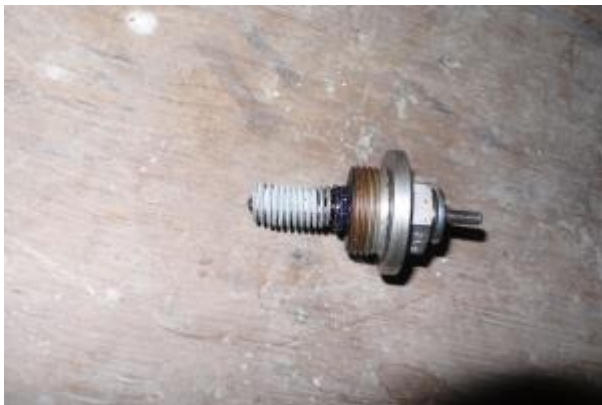
Das (vermutlich) verglühte Kerzchen.

Ob das nun der tatsächliche Übeltäter, sprich, der Auslöser des Heizungsausfalles war, konnte ich nicht feststellen – wie bereits oben erwähnt. Aber etwas ramponiert und derrangiert schaut sie schon aus. Um die Glühkerze herum schmiegt sich im eingebauten Zustand auch noch die Auskleidung für den Kerzenstutzen – ein feines Drahtgeflecht in zylinderform. Diese Auskleidung war so verbacken mit dem Gehäuse des Brenners der Heizung, dass sie nicht mehr zerstörungsfrei zu entfernen war. Das Resultat der Entfernung zeigt das folgende Bild:

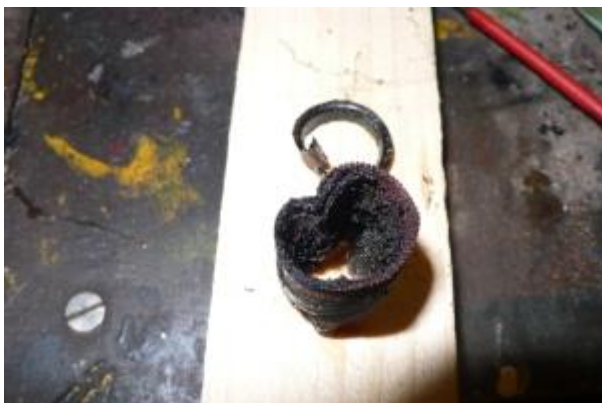
Auskleidung des Glühkerzenstutzens. Seine beste Zeit hatte er wohl schon hinter sich.

Mit einer kleinen Zange und einem feinen Schraubenzieher war das Ding nur mit sanfter Gewalt aus seiner angestammten Position zu entfernen und hat sich dabei auch noch in seine Einzelteile aufgelöst. Zum Vergleich das neu bestellte neue Neuteil:

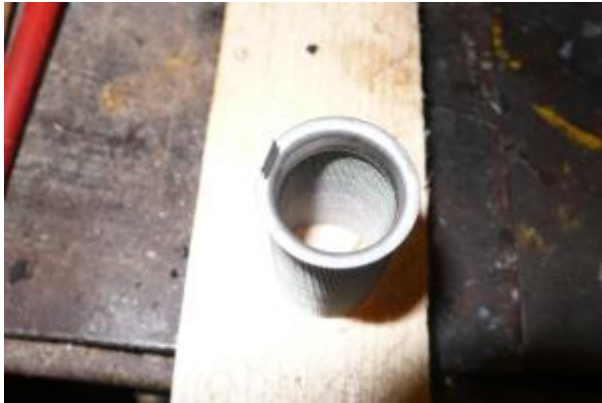
So sieht die Auskleidung des Stutzens neu aus.

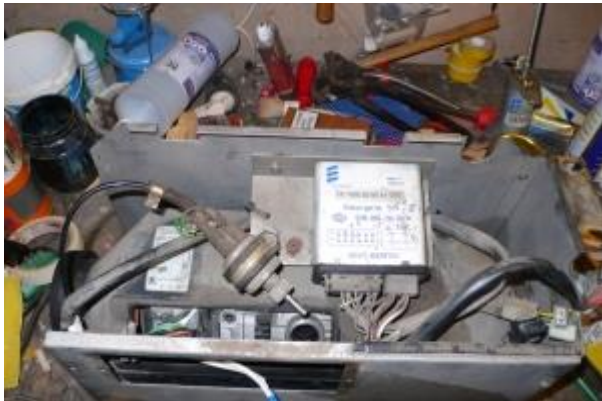
Heizung von oben. Zu sehen sind die Dieselpumpe links und das Steuergerät rechts.

Das Steuergerät ist mittels Blech am Traggehäuse der Heizung befestigt und kann mittels zweier Schrauben einfach entfernt werden. Ähnliches gilt für den Ausbau der Dieselpumpe. Alles hängt zunächst mit mehreren Kabeln und Steckverbindungen zusammen. Es bietet sich an, vor dem Trennen der Kabelverbindungen alles fotografisch zu Dokumentieren; der Zusammenbau fällt dann entsprechend leichter.

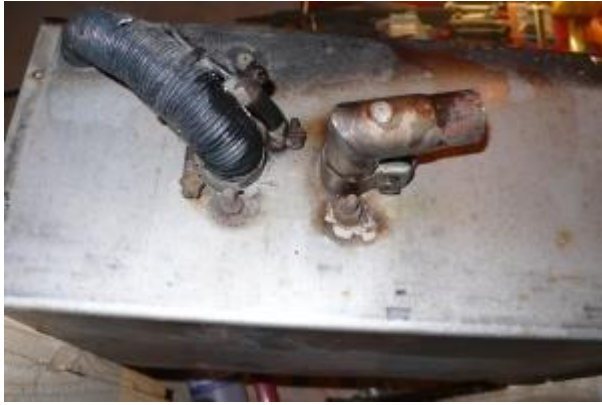
Die Unterseite zeigt den Ansaugschlauch für die Verbrennungsluft links und den Stutzen, an dem der Schalldämpfer und das Abgasrohr angeflanscht sind. Dazwischen die Kraftstoffleitung.

Die Anschlüsse an der Unterseite (siehe Bild oben) sollten vor dem Entfernen kräftig mit Kriechöl, z.B. WD40, eingeweicht werden. Zumindest in meinem Fall war trotzdem noch etwas Gewalt vonnöten, um alles zu entfernen. Über die Jahre war eben alles sehr fest verbacken. Im Bild zu sehen sind weiterhin die vier Schrauben, mit denen die Heizung am Blechgehäuse befestigt ist, zu sehen. Diese werden als nächstes entfernt, so dass die Heizung dann vom Blech getrennt werden kann.

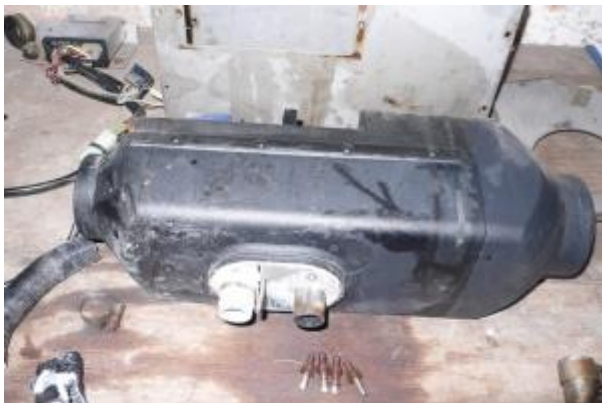
Das Torpedo

Ist das Blechgehäuse von der Heizung getrennt, hält man eine Art schwarzes Torpedo in Händen. Das ist nun die eigentliche Heizung, bestehend aus Brenner und Gebläse, was aber aktuell alles noch von einem schwarzen Kunststoffgehäuse versteckt ist. Das Gehäuse besteht aus drei Teilen. Das Hintere, das den Austrittsflansch für die Warmluft bildet, ist eingeklippt und kann mit

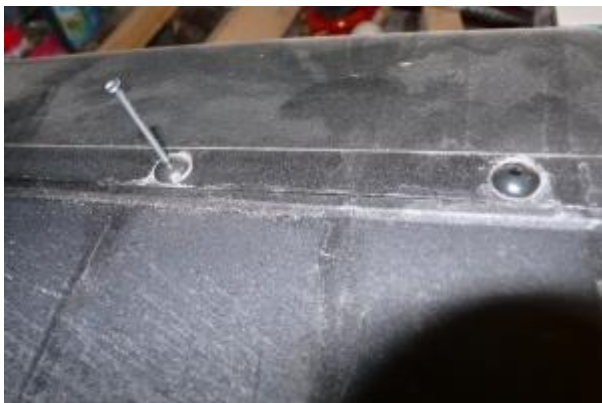
Entfernen des Kunststoffgehäuses.

einem Schraubenzieher oder Messer leicht entfernt werden. Die beiden anderen Gehäuseteile sind mit Kunststoffnieten verbunden, die sich jedoch leicht entfernen und später auch wieder verwenden lassen. Hierzu habe ich mit einem abgestumpften Nagel (2mm Durchmesser) die Splinte der Nieten einfach durchgeschlagen. Sie fallen dann ins Innere und sollten dann nach dem Entfernen der Gehäuseteile sorgsam zusammen mit den Nieten aufbewahrt werden.

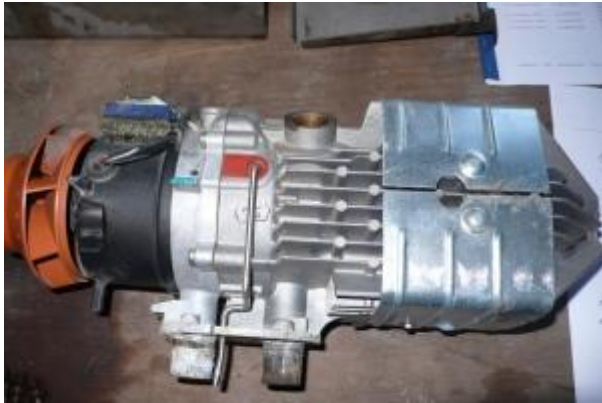
Heizung von der Seite. Links das Heizgebläse, rechts der Brenner.

Ich war überrascht vom guten Zustand der Heizung. Die Teile, die keinen Kontakt mit der Außenwelt hatten, zeigen sich praktisch wie fabrikneu in bestem Glanze. Und auch das Funktionsprinzip dieses Wunderwerks der Technik wird nun klar: Das Heizgebläse drückt die Luft einfach an den Lamellen des erhitzten Brenners vorbei in den Innenraum – erschreckend simpel.

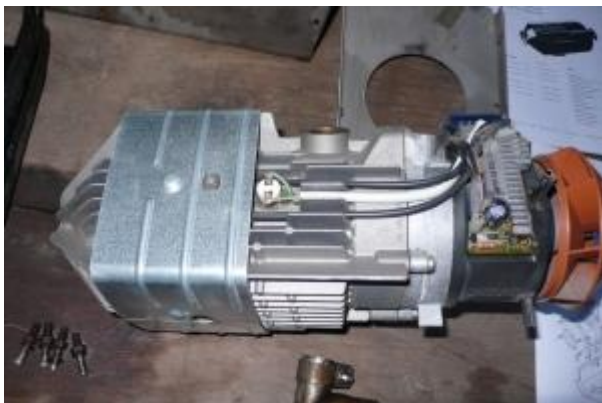
Von oben ist die Elektronik zu sehen. weiterhin noch die mit einem Sperring befestigten Bleche.

Bevor nun der Brenner vom Gebläse getrennt wird, müssen die Bleche abgebaut werden, damit dann die Temperatursensoren, die mit der Elektronik verbunden sind, entfernt werden können. Die Bleche sind mit einem Sperring an einem Bolzen des Brennergehäuses befestigt. Die Ringe ließen sich leider nicht zerstörungsfrei entfernen. Musste daher beim Zusammenbau etwas improvisieren. Das Heizgebläse kann nun durch Lösen von vier Schrauben recht einfach vom Brenner getrennt werden. Glücklicherweise waren die Schrauben nicht ein bisschen korrodiert, so dass sie sich sehr leicht lösen ließen. Beim Zerlegen wie beim späteren Zusammenbau hilft

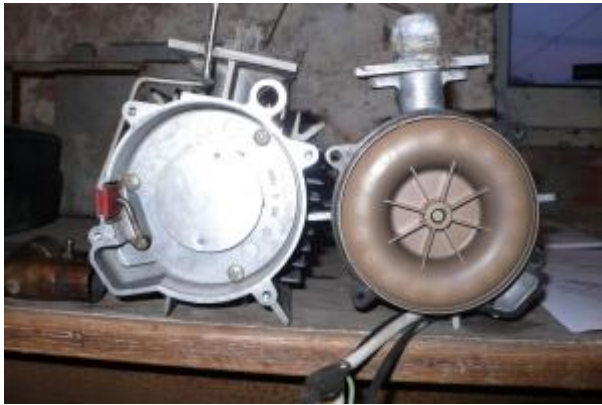
Brenner und Gebläse getrennt

Sind Brenner und Gebläse getrennt, sieht man zunächst noch nicht viel. Es muss zunächst im Brenner noch das Abdeckblech entfernt werden.

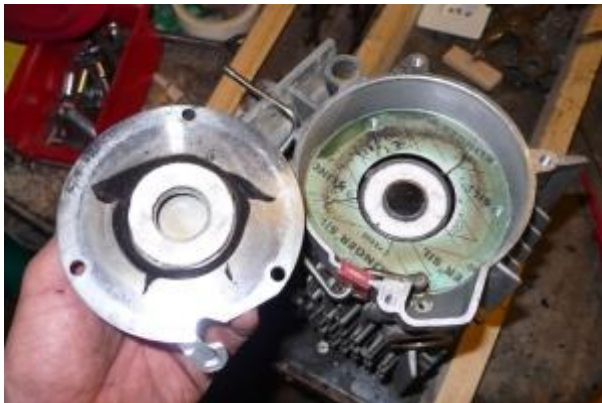
Abdeckblech vom Brenner entfernt

Ist das Abdeckblech entfernt, zeigt sich zunächst ein Blick auf die Dichtungen. Die grüne Dichtung im Bild war an mehreren Stellen gerissen und hat auch entsprechende Spuren hinterlassen. Ob das auch zum Ausfall der Heizung beigetragen hat, kann ich jedoch nicht beurteilen. In der Mitte des Gehäuses ist noch eine weitere weiße Dichtung zu sehen; diese hat sich beim Entfernen des Blechs in zwei Teile aufgelöst.

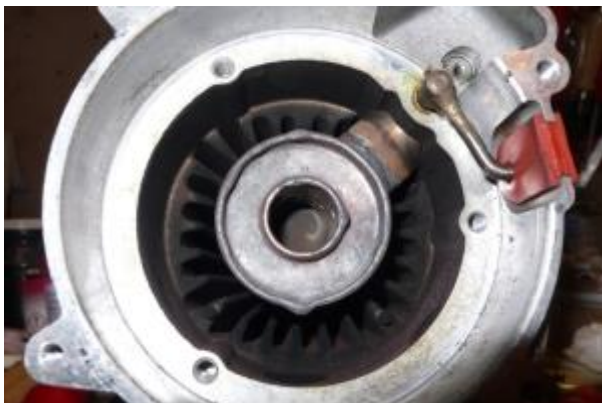
Das Schwarze Loch

Sind nun auch noch die Dichtungen entfernt, gibt dies den Blick frei auf das schwarze Loch des Brenners. Hier findet sich nichts Unheimliches mehr, alles sehr übersichtlich gerippt. Und neben etwas Ruß, der wohl normal ist, fanden sich keine gröberen Verschmutzungen.

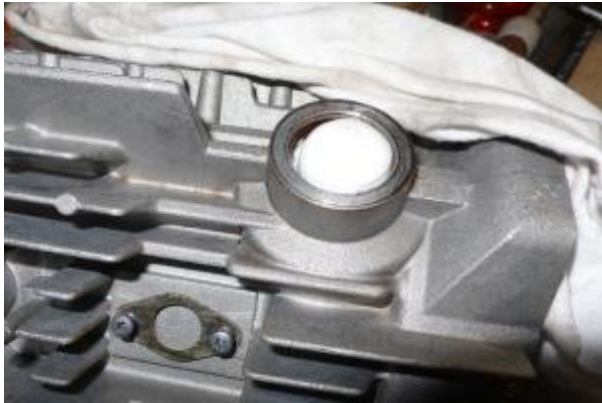
Sahne im Glühkerzenloch

Das Reinigen gestaltet sich vergleichsweise sehr einfach. Im Bild zu sehen ist nicht etwas ein Sahnehäubchen, das das Glühkerzenloch ziert, sondern es handelt sich um Backofenreiniger! Durch einen Tipp aus dem [James-Cook-Forum](#), der Kollege dort hatte Grillreiniger benutzt, bin ich auf dieses Verfahren gekommen. Im Prinzip bin ich der Anleitung des Backofenreinigers gefolgt. Also einsprühen, bis zu 30 Minuten einwirken lassen und dann mit Wasser durchspülen. Das Ganze habe ich mehrere Male wiederholt, bis der ganze Unrat aus dem Glühkerzenloch entfernt war. Und als letzten Akt habe ich einen Föhn für etwa ein halbe Stunde vor der Brenneröffnung laufen lassen, um wieder für einen trockenen Zustand zu sorgen.

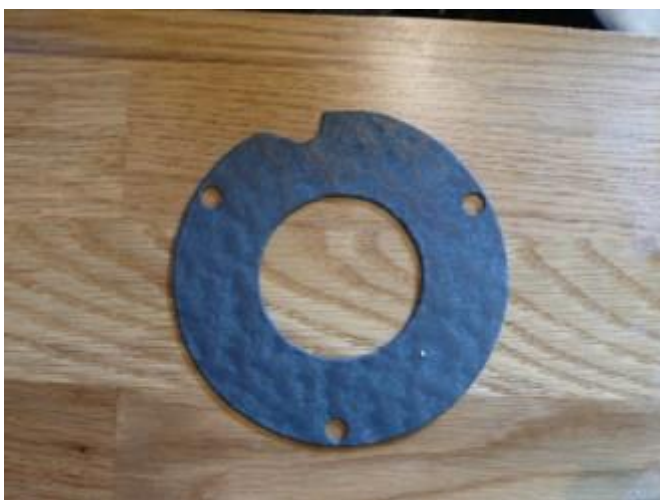
Zunächst nochmal ein Hinweis auf die zu ersetzenden Dichtungen. Diese sind in den folgenden Abbildungen gezeigt:

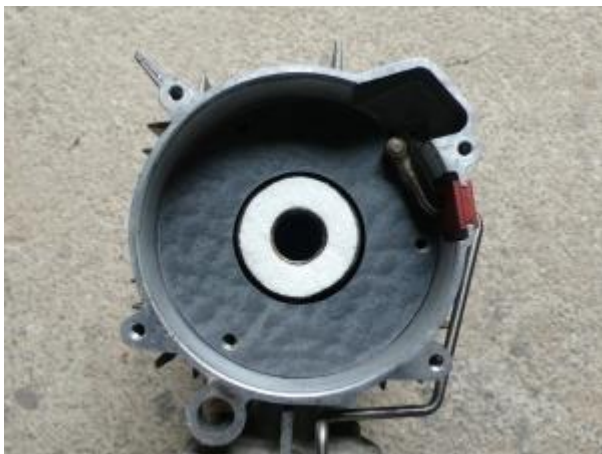
Zwei neue Dichtungen im Brenner

Im ersten Schritt werden die neuen Dichtungen in den Brenner eingelegt und anschließend das Abdeckblech darauf verschraubt:

Das Ganze ist kein Hexenwerk. So weit ich das beurteilen kann, ist es nämlich egal, wie die Dichtungen verbaut werden; konnte zumindest keine Unterschiede zwischen Ober- und Unterseite feststellen. Also rein damit und Deckel drauf.

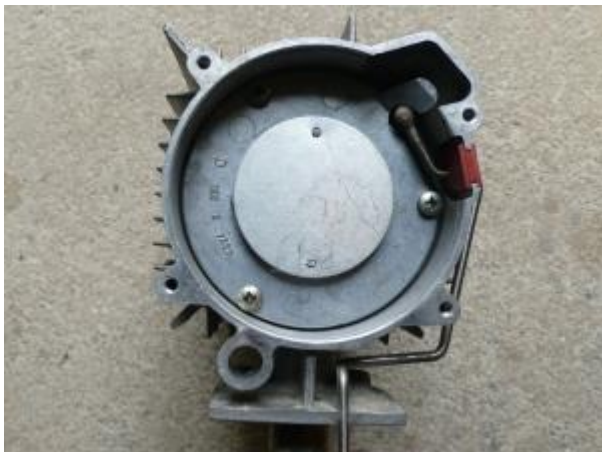
Abdeckblech wieder im Brenner verschraubt

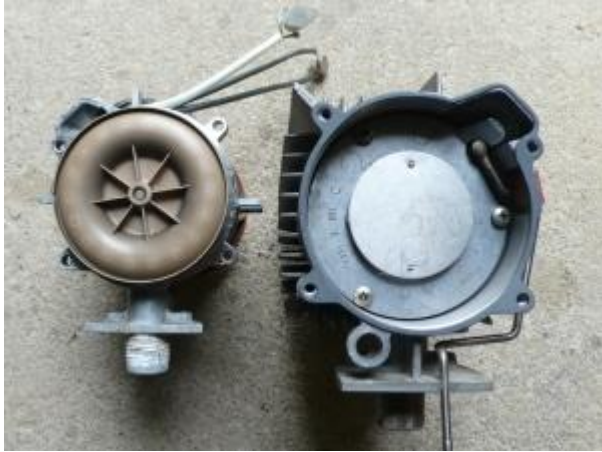
Brenner und Gebläse. Die Passflächen für die dritte Dichtung ist hier gut zu sehen.

Die dritte Dichtung kommt auf die Passfläche zwischen Brennergehäuse und Gebläse. Danach werden beide Teile wieder mit vier Schrauben miteinander verbunden.

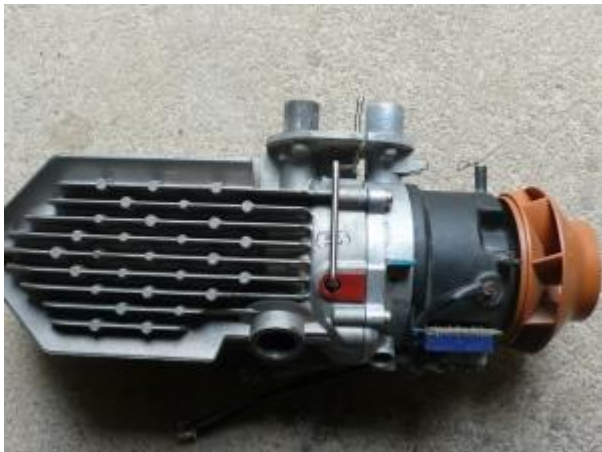
Wiedervereinigung: Brenner und Gebläse sind wieder Eins.

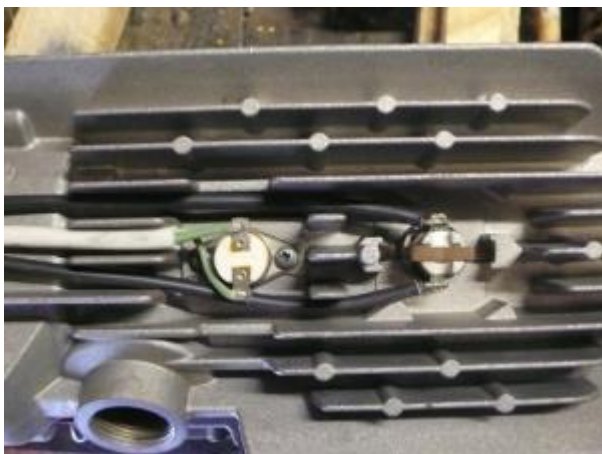
Die Temperatursensoren wieder an ihrem Platz

Sind Brenner und Gebläse wieder verbunden, müssen als nächstes die Temperatursensoren wieder am Brenner befestigt werden. Ein Sensor wird mittels zweier Schrauben befestigt, der andere mit einer Halteklammer.

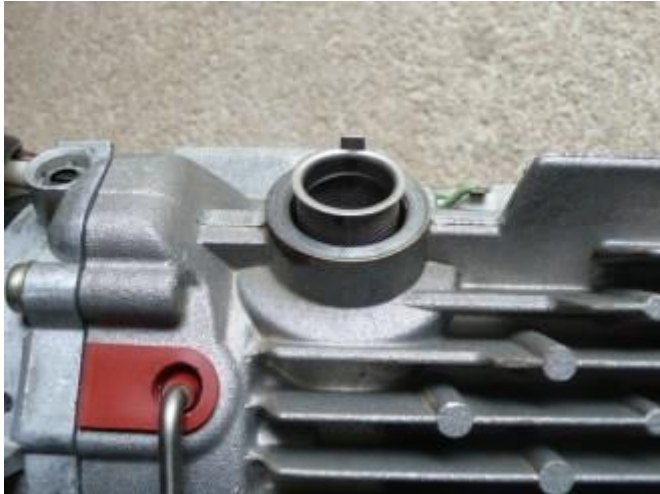
Die nun folgende Bildertrilogie zeigt den Einbau des Kerzenstutzens und der Glühkerze.

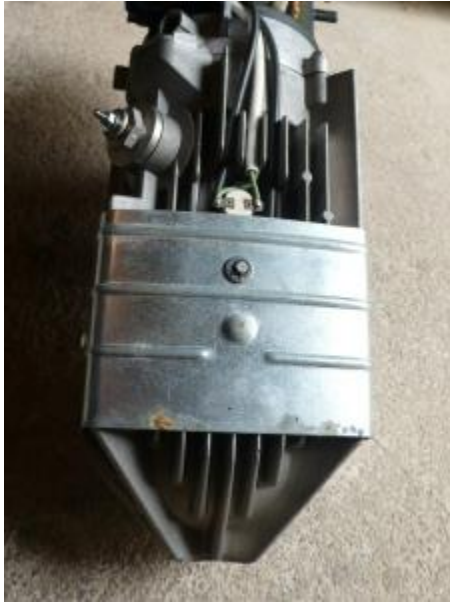
Abdeckblech Brenner

Danach werden beide Bleche wieder auf dem Brennergehäuse befestigt.

Hier war das Problem, dass die ursprünglichen speziellen Sperringe, die das Blech am Gehäuse halten, beim Ausbauen kaputt gegangen sind. Ich habe mir erst mal so beholfen, dass ich eine Unterlegscheibe in Kombination mit einem handelsüblichen Sperring genutzt und mit diesen das Blech wieder befestigt habe. Beide Bleche haben jetzt ein klein wenig mehr Spiel als mit den original Sperringen; hoffe mal, dass sich dadurch keine unangenehme Geräuschentwicklung beim Betrieb ergibt.

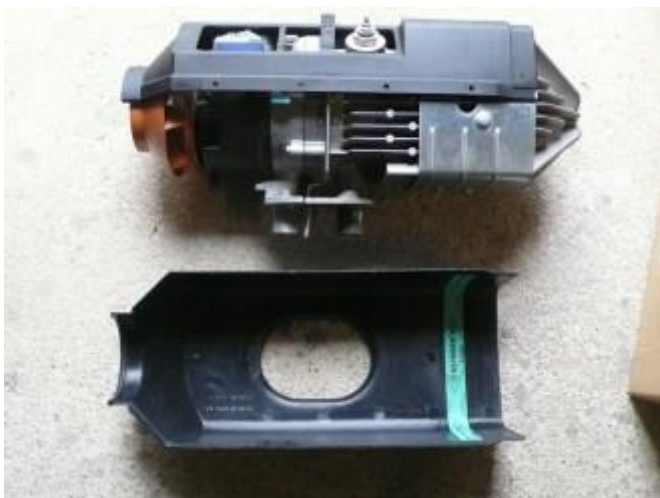
Jetzt bekommt die Heizung wieder ihr Kleidchen. Das gibt ihr nicht nur wieder das Aussehen eines schwarzen Torpedos, sondern die Verkleidung dient auch dazu, die Luft am warmen Brennergehäuse vorbei zu führen und dadurch den Insassen des James Cook zu warmen Füßen zu verhelfen.

Dieser Zusammenbau gestaltet sich recht einfach. Tatsächlich haben es aber zwei der Stifte für die Nieten geschafft, sich irgendwie meinem Zugriff zu entziehen. Beholfen habe ich mir dann dadurch, dass ich aus dem Nagel, mit dem ich beim Zerlegen die Stifte ausgetrieben habe, zwei neue Stifte gemacht habe. Länge etwa 9mm, Durchmesser des Nagels 2mm; hat wunderbar gepasst!

Die orange Dichtung konnte ich wieder verwenden. Habe diese in Seifenlauge etwas eingeweicht und mit Bürste und Schaber von allem Unrat beseitigt, der sich im Laufe der Jahre angesammelt hat. Danach war sie wie neu und wurde wieder eingebaut. Ich vermute mal, dass diese Dichtung eher der Vibrationsdämpfung dient, denn sie liegt genau zwischen Heizung und Blechkasten. Mit Flüssigkeiten oder Gasen kommt das Teil nicht direkt in Verbindung.

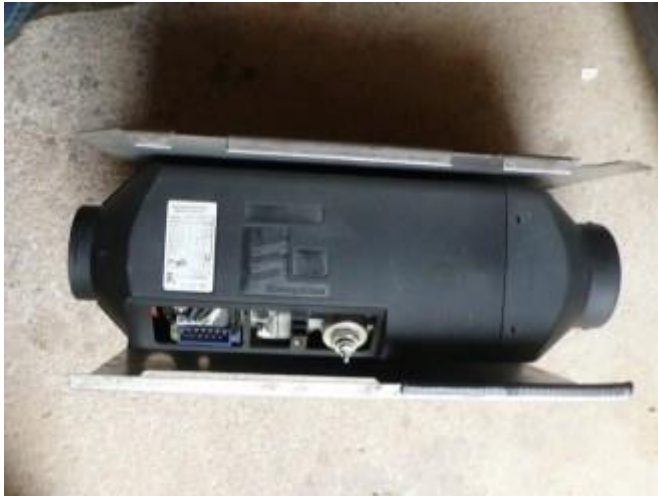
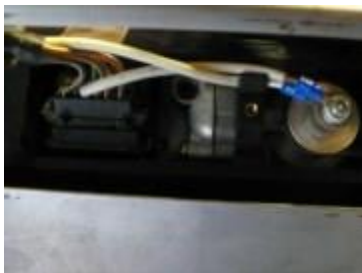
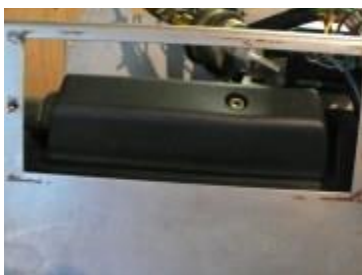
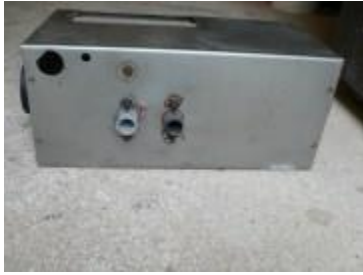
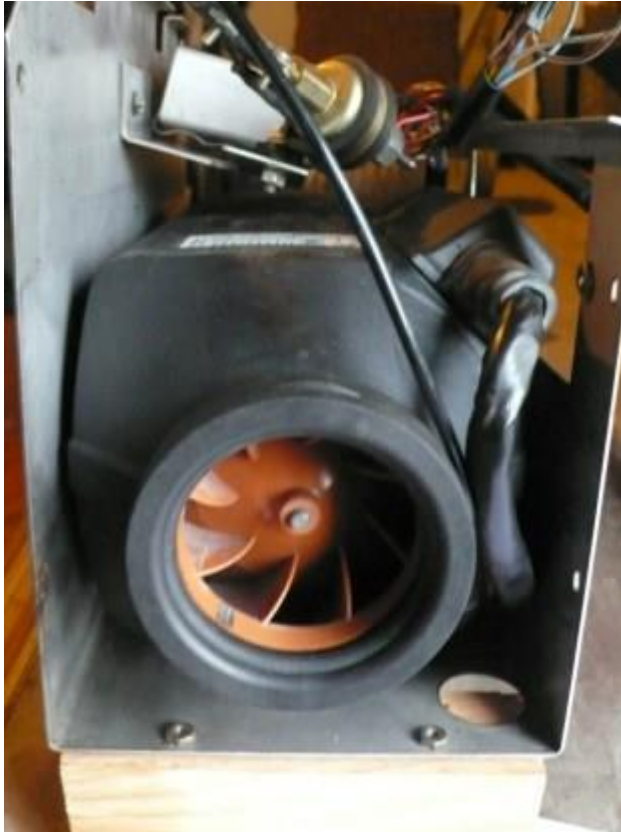
Normalerweise werden Torpedos ja verschossen, in diesem Fall muss es aber wieder an seinen Platz im Blechkasten zurück. Dazu wird es lediglich wieder im Gehäuse versenkt und an der Unterseite mit vier Bolzen oder Schrauben befestigt.

Vor dem in den Bildern zu sehenden Zusammenbau habe ich natürlich alles, was irgendwie zu reinigen war, auch gereinigt. Das Blechgehäuse ließ sich gut mit Verdünnung und feiner Stahlwolle wieder in einen akzeptablen Zustand bringen. Die Kraftstoffpumpe, Kabel und Steuergerät wurden mit Verdünnung und Lappen gereinigt. Die schwarzen Teile der Kunststoffummantelung mussten ein Wasserbad mit Geschirrspülmittel über sich ergehen lassen und sahen danach wieder aus wie neu.

Für die Befestigung der Heizung am Blechgehäuse habe ich zunächst wieder die original Bolzen verwendet; diese waren nur im Außenbereich korrodiert. Der Gewindeteil, der jedoch in die Heizung eingeschraubt ist, war noch einwandfrei. Ich überlege aber trotzdem, ob ich die Bolzen noch gegen Nirosta-Schrauben austausche. Das kann zur Not auch noch geschehen, wenn die Heizung wieder im Fahrzeug verbaut ist.

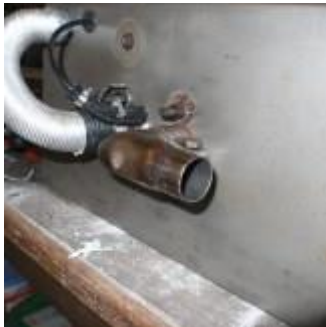
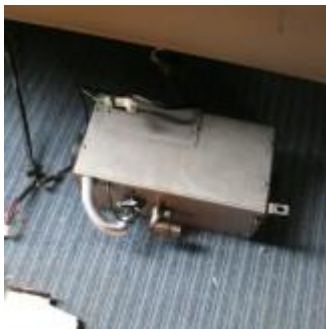
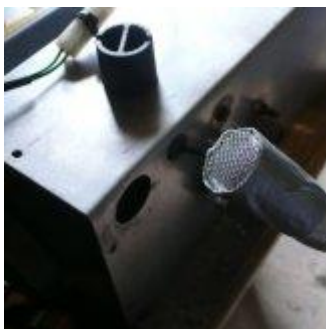
die Verbrennungsluft musste ich etwas improvisieren, da ich keinen neuen Schlauch mit exakt diesem Durchmesser bekommen konnte, jedoch noch einen Schlauch mit etwas kleinerem Durchmesser zu Hause hatte. Insofern zeigt sich hier etwas Flickwerk, was aber an dieser Stelle meines Erachtens vertretbar ist. Der Ansaugschlauch ist ja keinen thermischen oder mechanischen Belastungen ausgesetzt. Wichtig ist, an der tiefsten Stelle des Schlauchs wieder ein Loch anzubringen, damit ggf. eingedrungenes Wasser wieder entweichen kann.

Das Gitter, das das Eindringen größerer Fremdkörper verhindern soll, habe ich aus einem Fliegenschutzgitter ausgeschnitten und mit Panzerband befestigt. Das Panzerband bringt dann auch alles wieder auf den richtigen Durchmesser, um die Plastikkappe drauf zu schrauben.

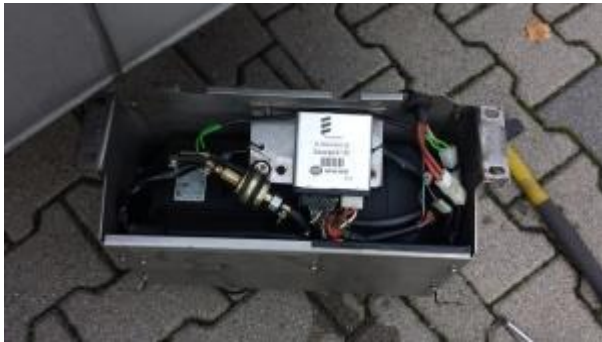
Als gebranntes Kind habe ich die Heizung nun aber direkt vor Ort auf dem Hof von Y angeschlossen und einen Probelauf durchgeführt. Dieser verlief absolut erfolgreich. Insofern

Probelauf der Heizung auf dem Hof der Firma Y. Zu sehen ist auch das neue Steuergerät.

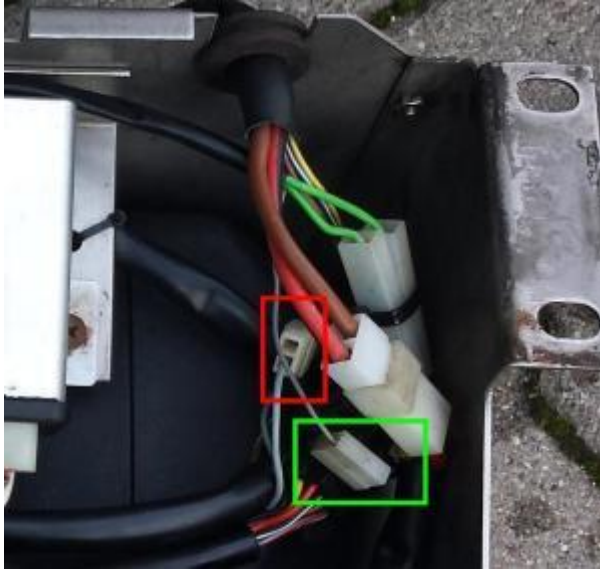
Rotes Rechteck: falsch angeschlossenes Kabel. Grünes Rechteck: Das wäre der richtige Anschluss gewesen.

Es gibt zwei Temperaturfühler: Einen direkt in der Heizung selbst und einen – sinnvollerweise – im Innenraum des Fahrzeugs, das von der Heizung eben beheizt werden soll. Beide lassen sich anschließen, beide haben den selben Stecker! Schließt man nun den internen Fühler der Heizung selbst an, passiert Folgendes: Nach einigen Minuten meldet der Fühler „warm genug“ und die Heizung regelt runter. Der eigentlich wichtige Temperaturfühler im Innenraum kann melden was er will, die Heizung bekommt das nicht mit, da er eben nicht angeschlossen ist.

So einfach ist das. Und genau das habe ich wohl fabriziert, als ich das letzte Mal die Heizung eingebaut habe. Wohl im dem Wahn, ich könne das mittlerweile blind, habe ich eben den internen Fühler der Heizung angeschlossen und nicht den Innenraumfühler. Im Bild zu sehen im grünen Rechteck ist der Steckanschluss, der in den Kabelstrang in den Innenraum führt. Das wäre mein Preis gewesen. Das hätte mir eine erneute Fahrt zu Y und einen erneuten Ein- und Ausbau erspart.
