## Schalter / Taster Trittstufe defekt.

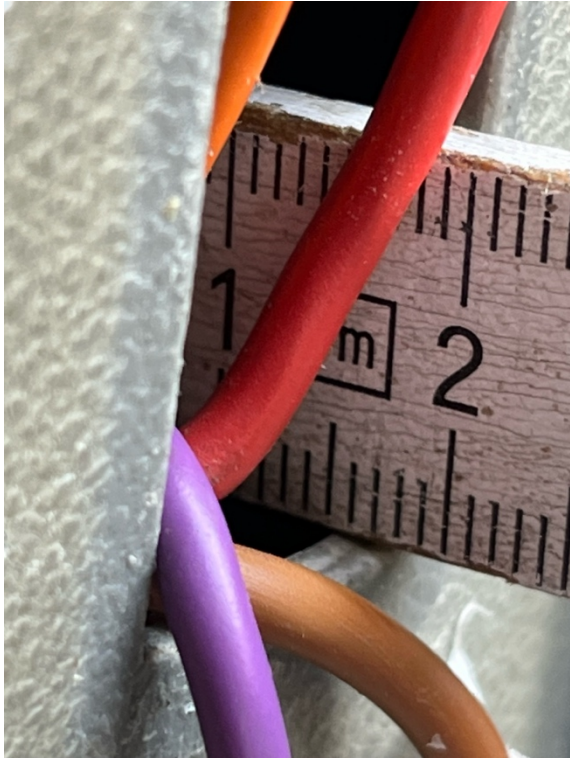
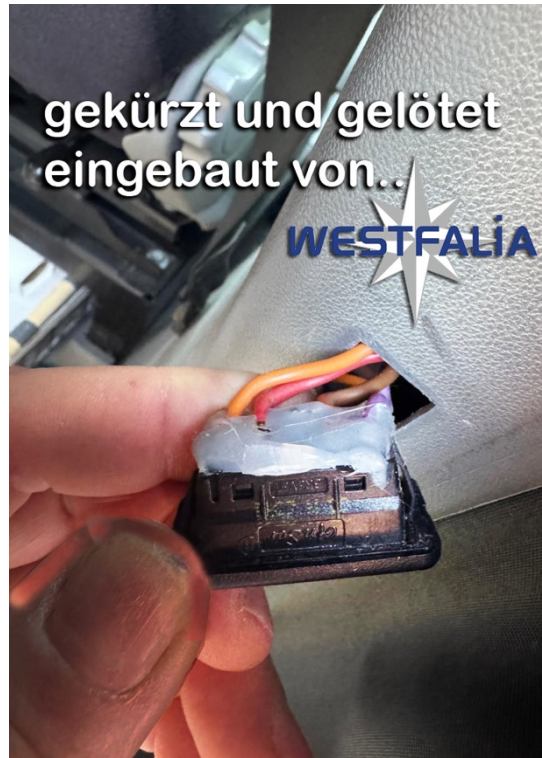
Bei der geringen Einbautiefe haben die Monteure von Westfalia den Schalter bearbeitet, gekürzt und die Kabel angelötet.

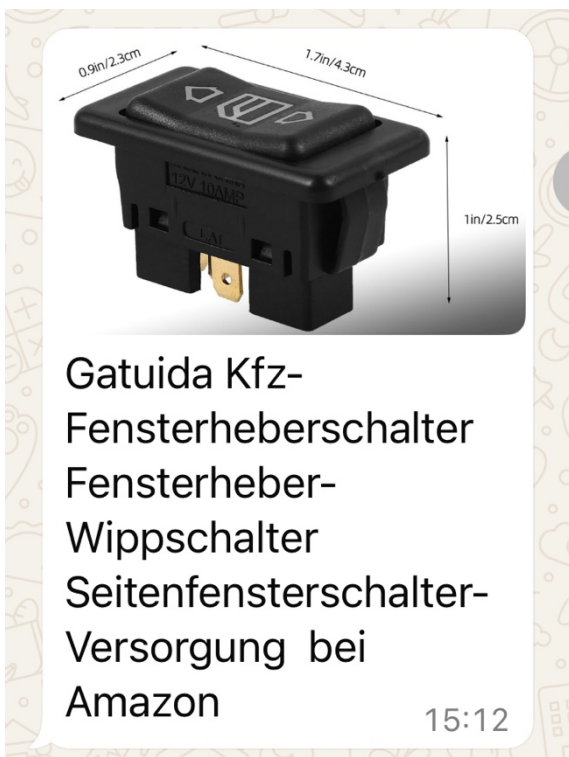
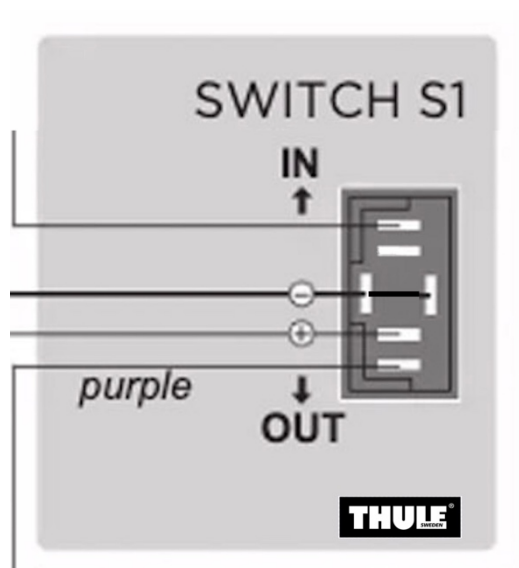
Den Schalter kann man z.Zt. bei Amazon kaufen als Ersatz > Fensterheber.

Achtung... auf die Tiefe achten viele angebotene Schalter sind zu groß!

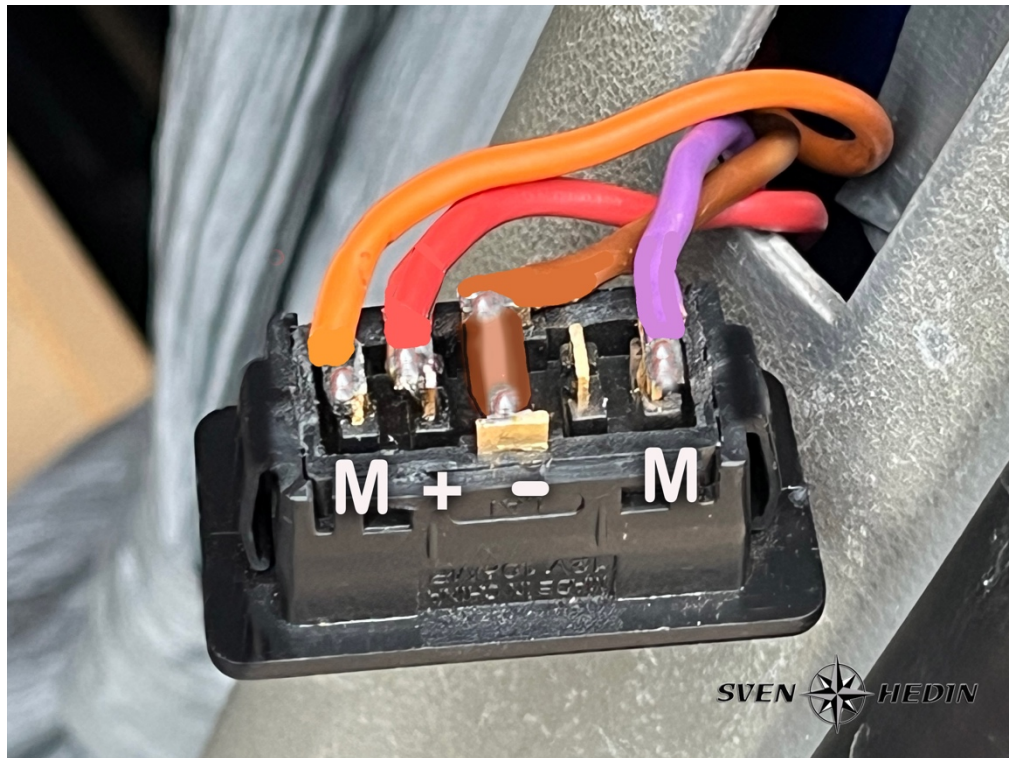
Am Wippschalter müssen die zwei Kunststoff – Flügel und die Steckkontakte gekürzt werden...

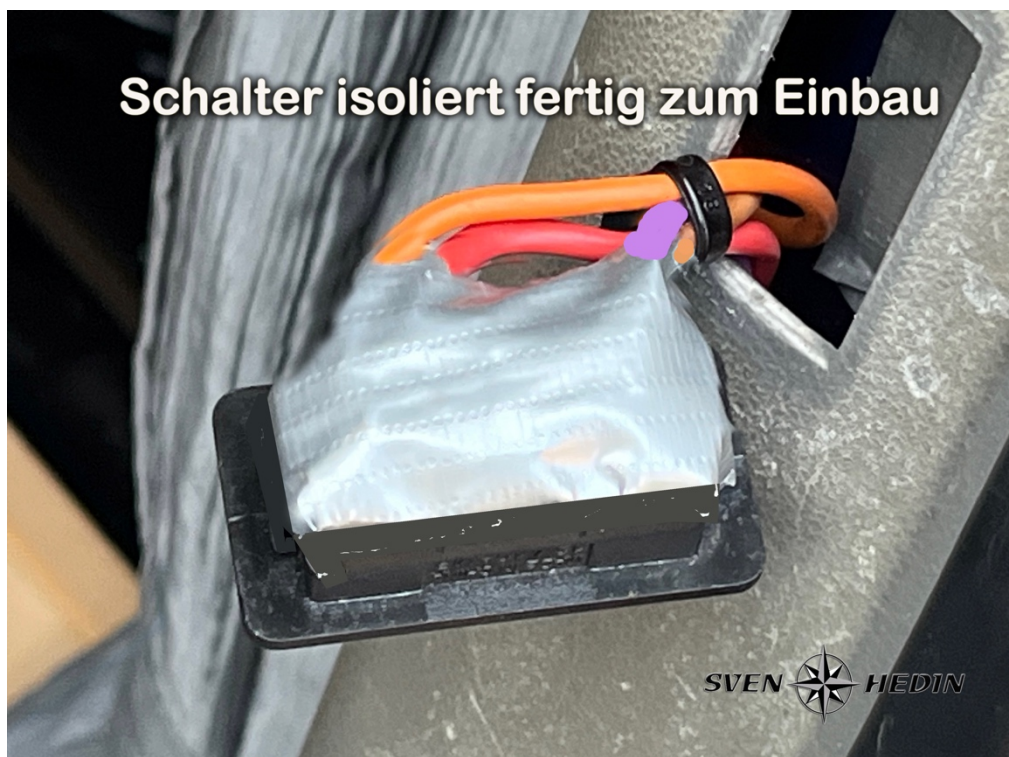
Bei diesem Modell werden in der Mitte die beiden Minuspole verbunden.  
Kabel hinter der Verkleidung > Steckerverbindung, nicht nach oben ziehen.

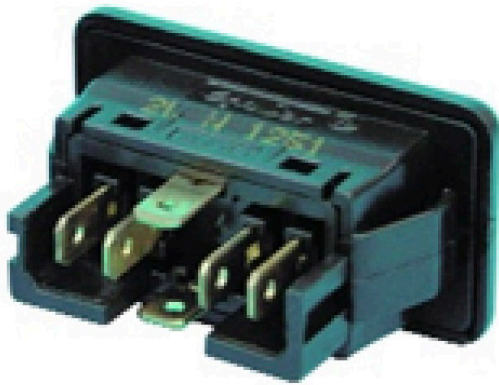
Der Schalter von Amazon hat auch noch eine grüne Beleuchtungs-LED, wer es möchte, kann die Schalterdauerbeleuchtung mit einer Brücke von + Light nach > + anschalten. Siehe Schaltung unten von ANSOR.

**Part No: 4910 10 201**

**Hole Size** 31mm x 17mm

**Type** ANSOR

Not suitable replacement with original switches.

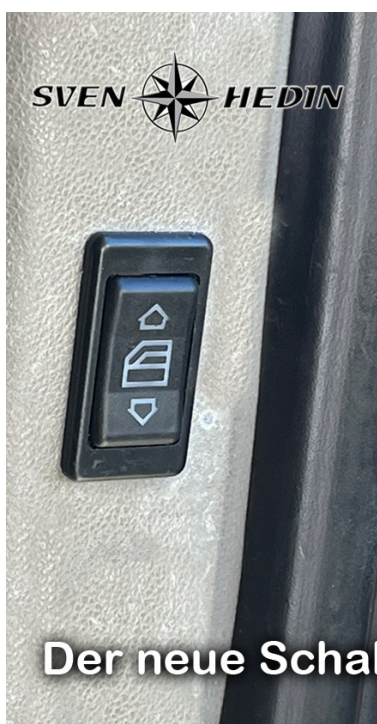
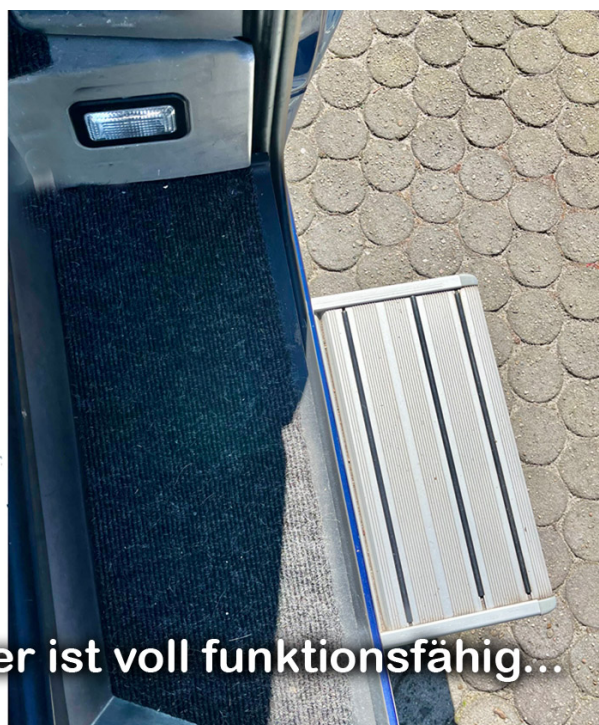
**Der neue Schalter ist voll funktionsfähig...**
